LEONCINO, VIA

2649

Descrizione prestazionale dell'intervento

Criticità

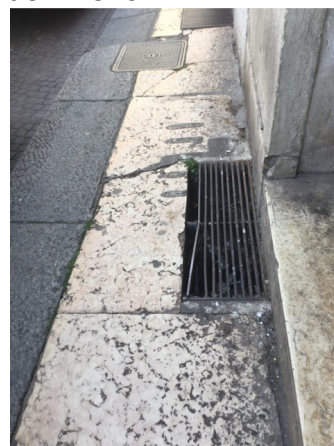
Foto del rilievo

Caditoia inadeguata

Sostituzione della caditoia con nuovo manufatto che verrà incassato e reso perfettamente complanare al pavimento. La caditoia non dovrà presentare fessure tali da costituire ostacolo o pericolo rispetto a ruote, tacchi o bastoni. I vuoti non potranno essere attraversati da sfere di diametro superiore ai 20 mm (preferibilmente non superiore a 15 mm); eventuali fessure parallele dovranno essere poste in senso ortogonale alla principale direzione di marcia.

Occorre fare una buona rasatura della finitura superficiale per evitare di creare altre criticità sulla pavimentazione per le persone con difficoltà motorie.

Materiale suggerito: **Metallo**
