LEONCINO, VIA

2690

Descrizione prestazionale dell'intervento

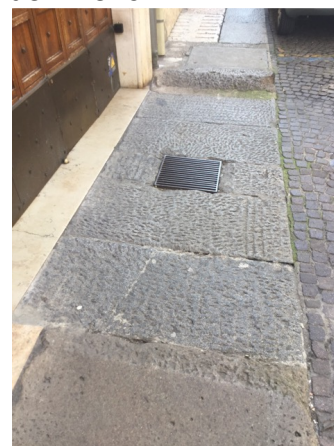
Foto del rilievo

Criticità

Passo carraio inadeguato

Adeguamento passo carraio tramite realizzazione di **rampe di raccordo** al percorso esistente, con pendenza 5% (massima 8%); il passo carraio viene mantenuto alla quota del piano carrabile per il passaggio dei veicoli; la porzione di percorso utile per i pedoni deve essere di larghezza minima 120 cm.

Occorre fare una buona rasatura della finitura superficiale per evitare di creare altre criticità sulla pavimentazione per le persone con difficoltà motorie; soprattutto nel raccordo fra piano inclinato e piano orizzontale.

Materiale suggerito: **Trachite**
