## LEONCINO, VIA

**2681**

Descrizione prestazionale dell'intervento

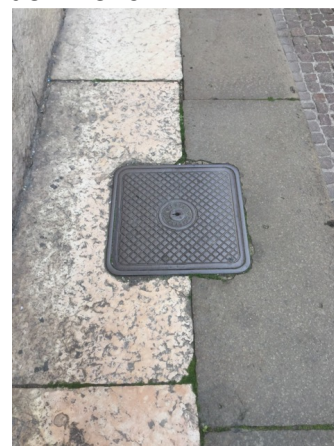
Foto del rilievo

Criticità

Pavimentazione con **sconnessioni dovute alle fugature**

**Rifacimento della fugatura** tramite asportazione materiale eventualmente sporgente e ripristino materiale dove mancante, con stilatura adeguata al fine di ottenere perfetta complanarietà tra gli elementi costituenti la pavimentazione.

Occorre fare una buona rasatura della finitura superficiale (attraverso la compattazione e la rullatura del materiale) per evitare di creare altre criticità sulla pavimentazione per le persone con difficoltà motorie. Ovvero non creare spessori e fonti di inciampo.

Materiale suggerito: **Furgatura in sabbia e cemento**
