LEONCINO, VIA

N. Intervento

2660

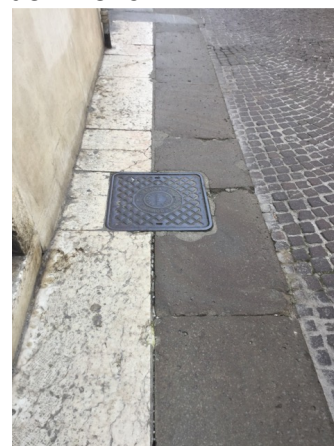
Foto del rilievo

Criticità

Pavimentazione con **sconnessioni dovute alle fugature**

Descrizione prestazionale dell'intervento

Rifacimento della fugatura tramite asportazione materiale eventualmente sporgente e ripristino materiale dove mancante, con stilatura adeguata al fine di ottenere perfetta complanarietà tra gli elementi costituenti la pavimentazione.

ATTENZIONE !

Occorre fare una buona rasatura della finitura superficiale (attraverso la compattazione e la rullatura del materiale) per evitare di creare altre criticità sulla pavimentazione per le persone con difficoltà motorie. Ovvero non creare spessori e fonti di inciampo.

Materiale suggerito: **Furgatura in sabbia e cemento**
