## LEONCINO, VIA

**2666**

Descrizione prestazionale dell'intervento

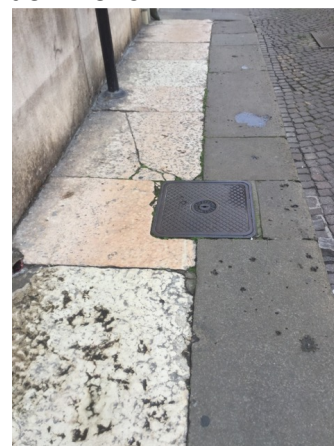
Foto del rilievo

Criticità

Pavimentazione con **sconnessioni dovute alle fugature**

**Rifacimento della fugatura** tramite asportazione materiale eventualmente sporgente e ripristino materiale dove mancante, con stilatura adeguata al fine di ottenere perfetta complanarietà tra gli elementi costituenti la pavimentazione.

Occorre fare una buona rasatura della finitura superficiale (attraverso la compattazione e la rullatura del materiale) per evitare di creare altre criticità sulla pavimentazione per le persone con difficoltà motorie. Ovvero non creare spessori e fonti di inciampo.

Materiale suggerito: **Furgatura in sabbia e cemento**
