LEONI, VIA

N. Intervento

2638

Descrizione prestazionale dell'intervento

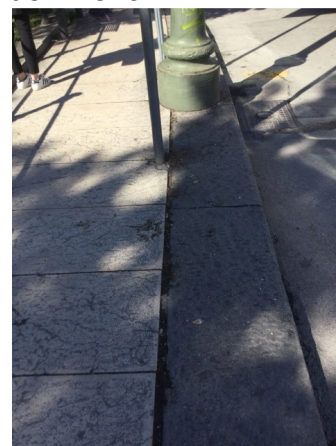
Foto del rilievo

Criticità

Pavimentazione con **sconnessioni dovute alle fugature**

Rifacimento della fugatura tramite asportazione materiale eventualmente sporgente e ripristino materiale dove mancante, con stilatura adeguata al fine di ottenere perfetta complanarietà tra gli elementi costituenti la pavimentazione.

Occorre fare una buona rasatura della finitura superficiale (attraverso la compattazione e la rullatura del materiale) per evitare di creare altre criticità sulla pavimentazione per le persone con difficoltà motorie. Ovvero non creare spessori e fonti di inciampo.

Materiale suggerito: **Furgatura in sabbia e cemento**
