## DIVISIONE PASUBIO, L.GO

N. Intervento

**2603**

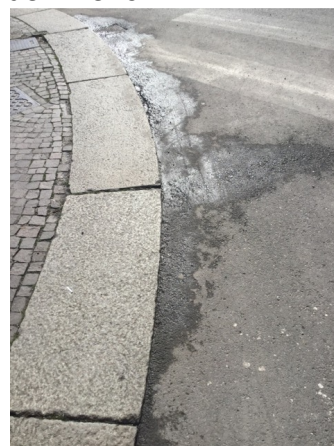
### Foto del rilievo

### Criticità

Dislivello causato da **gradino max 2,5 cm**

### Descrizione prestazionale dell'intervento

Eliminazione del dislivello attraverso la realizzazione di un raccordo della pavimentazione con l'area carrabile mediante la **sovrapposizione di uno strato bituminoso** su tutta la larghezza del marciapiede.

#### ATTENZIONE !

Occorre fare una buona rasatura della finitura superficiale (attraverso la compattazione e la rullatura del materiale) per evitare di creare altre criticità sulla pavimentazione per le persone con difficoltà motorie. Ovvero non creare spessori e fonti di inciampo.

Materiale suggerito: **Asfalto**
