# LEONCINO, VIA

## 2652

### Descrizione prestazionale dell'intervento

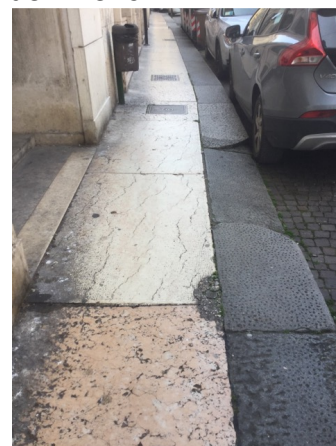
### Foto del rilievo

Dislivello causato da **gradino di 2/30 cm**

Raccordo del percorso attraverso la creazione, con **asporto** di materiale, di due rampe di lunghezza sufficiente ad ottenere una pendenza non superiore al 5% e di larghezza di cm 120. Qualora la rampa sia proposta sulla direttrice del marciapiede la cui larghezza risulti inferiore a cm 120, questa sarà comunque di larghezza non inferiore a cm 100.

Lo stallo che dovrà essere creato al termine della rampa sarà complanare alla sede stradale e la larghezza pari all'attraversamento pedonale o passo carraio ove esistano e comunque non inferiore a cm 150.

Quando la differenza di quota fra i due piani (pedonale e carrabile) è maggiore di cm 20, si suggerisce di corredarla con cordolo battiruota o elemento di medesima risposta funzionale, nonché di corrimano, su almeno uno dei lati, visivamente percepibile alle persone ipovedenti.

Occorre fare una buona rasatura della finitura superficiale (attraverso la compattazione e la rullatura del materiale) per evitare di creare altre criticità sulla pavimentazione per le persone con difficoltà motorie. Ovvero non creare spessori e fonti di inciampo.

Materiale suggerito: **Pietra di Prun**
