LEONCINO, VIA

2674

Descrizione prestazionale dell'intervento

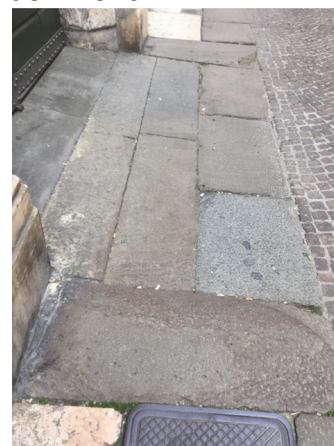
Foto del rilievo

Passo carraio inadeguato

Adeguamento passo carraio (in **pietra**) tramite realizzazione di marciapiedi in **rilevato** (quota accesso immobile) e rampe di raccordo al percorso esistente, con pendenza 5% (massima 8%); il passo carraio sarà completo di elemento di raccordo per il passaggio dei veicoli; la porzione di percorso utile per i pedoni deve essere di larghezza minima 100 cm.

Materiale suggerito: **Trachite**
