MUNICIPIO, P.TTA

2646

Descrizione prestazionale dell'intervento

Criticità

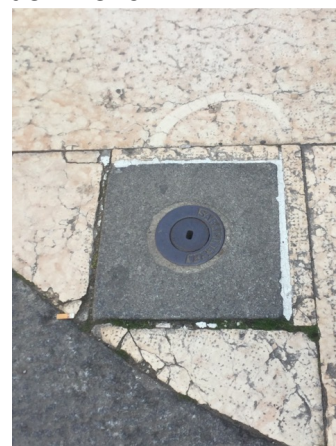
Foto del rilievo

Ostacolo dovuto a pozzetto sporgente

Riposizionamento del pozzetto/chiusino in modo da renderlo perfettamente complanare al pavimento.

Stuccare le parti in rilievo per evitare possibili fonti di inciampo o rimodellare la pavimentazione circostante.

Occorre fare una buona rasatura della finitura superficiale per evitare di creare altre criticità sulla pavimentazione per le persone con difficoltà motorie.
