LEONCINO, VIA

2697

Descrizione prestazionale dell'intervento

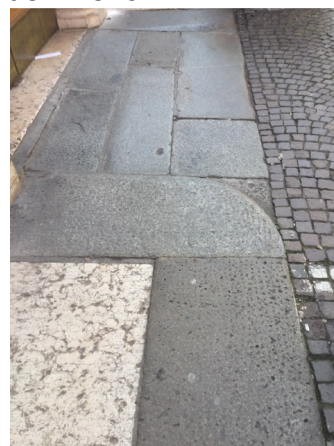
Foto del rilievo

Criticità

Passo carraio inadeguato

Adeguamento passo carraio (in **pietra**) tramite realizzazione di marciapiedi in **rilevato** (quota accesso immobile) e rampe di raccordo al percorso esistente, con pendenza 5% (massima 8%); il passo carraio sarà completo di elemento di raccordo per il passaggio dei veicoli; la porzione di percorso utile per i pedoni deve essere di larghezza minima 100 cm.

Materiale suggerito: **Trachite**
