LEONCINO, VIA

2691

Descrizione prestazionale dell'intervento

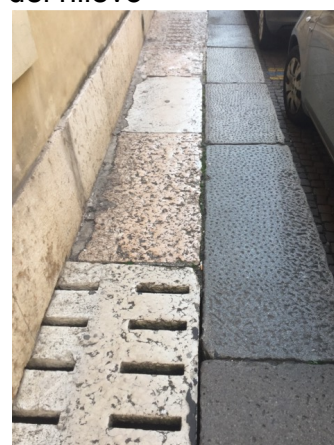
Foto del rilievo

Criticità

Pavimentazione con **sconnessioni dovute alle fugature**

Rifacimento della fugatura tramite asportazione materiale eventualmente sporgente e ripristino materiale dove mancante, con stilatura adeguata al fine di ottenere perfetta complanarietà tra gli elementi costituenti la pavimentazione.

Occorre fare una buona rasatura della finitura superficiale (attraverso la compattazione e la rullatura del materiale) per evitare di creare altre criticità sulla pavimentazione per le persone con difficoltà motorie. Ovvero non creare spessori e fonti di inciampo.

Materiale suggerito: **Furgatura in sabbia e cemento**
