LEONCINO, VIA

2695

Descrizione prestazionale dell'intervento

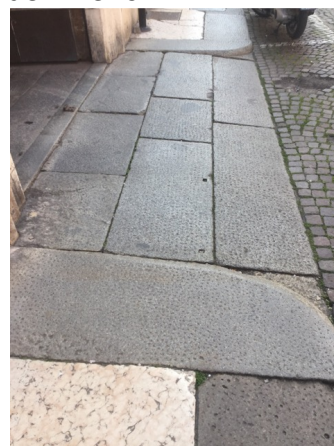
Foto del rilievo

Criticità

Passo carraio inadeguato

Adeguamento passo carraio (in **pietra**) tramite realizzazione di marciapiedi in **rilevato** (quota accesso immobile) e rampe di raccordo al percorso esistente, con pendenza 5% (massima 8%); il passo carraio sarà completo di elemento di raccordo per il passaggio dei veicoli; la porzione di percorso utile per i pedoni deve essere di larghezza minima 100 cm.

Materiale suggerito: **Trachite**
