LEONCINO, VIA

2661

Descrizione prestazionale dell'intervento

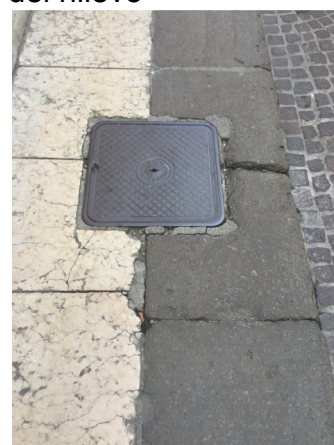
Foto del rilievo

Criticità

Pavimentazione con **sconnessioni dovute alle fugature**

Rifacimento della fugatura tramite asportazione materiale eventualmente sporgente e ripristino materiale dove mancante, con stilatura adeguata al fine di ottenere perfetta complanarietà tra gli elementi costituenti la pavimentazione.

Occorre fare una buona rasatura della finitura superficiale (attraverso la compattazione e la rullatura del materiale) per evitare di creare altre criticità sulla pavimentazione per le persone con difficoltà motorie. Ovvero non creare spessori e fonti di inciampo.

Materiale suggerito: **Furgatura in sabbia e cemento**
