LEONCINO, VIA

2678

Descrizione prestazionale dell'intervento

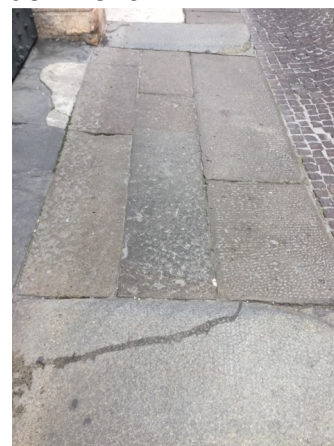
Foto del rilievo

Criticità

Passo carraio inadeguato

Adeguamento passo carraio (in **pietra**) tramite realizzazione di marciapiedi in **rilevato** (quota accesso immobile) e rampe di raccordo al percorso esistente, con pendenza 5% (massima 8%); il passo carraio sarà completo di elemento di raccordo per il passaggio dei veicoli; la porzione di percorso utile per i pedoni deve essere di larghezza minima 100 cm.

Materiale suggerito: **Trachite**
