DOGANA, VIA

2641

Descrizione prestazionale dell'intervento

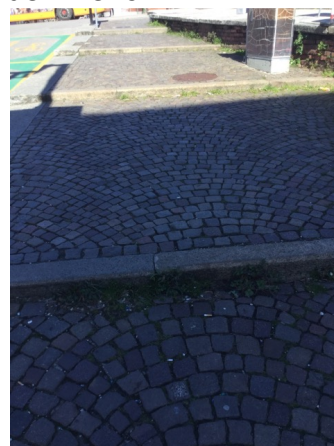
Foto del rilievo

Criticità

Difficoltà di percezione della differenza di quota

Adeguamento di una serie di gradini tramite **evidenziazione cromatica dell'angolo**: inserimento di fascia cromaticamente distinta dalla superficie e di materiale antidrucciolevole, di larghezza minima 10 cm, sulle pedate dei gradini, evidenziazione cromatica dell'alzata in modo da rendere visibili i gradini durante la salita.

Materiale suggerito: **Vernice**
