## LEONCINO, VIA

**2683**

### Descrizione prestazionale dell'intervento

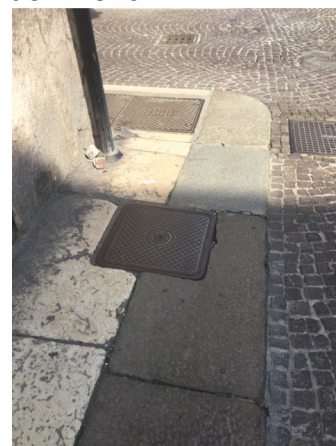
### Foto del rilievo

Angolo via S. Cosimo.

Scivolo con **pendenza eccessiva**

**Demolizione** della rampa esistente e **ricostruzione** della stessa con pendenza longitudinale tale da consentirne l'agevole superamento da parte di tutti (preferibilmente inferiore/uguale al 5%), e pendenza trasversale non superiore all'1%.

La pavimentazione dovrà essere antisdrucciolevole, uniforme e compatta.

La rampa dovrà avere larghezza non inferiore a cm 120 (se possibile larghezza 150 cm). Per lunghezze superiori a 10 m è necessario interrompere la rampa con un piano orizzontale intermedio di dimensioni non inferiori a cm 150x150.

Quando la differenza di quota fra i due piani (pedonale e carrabile) è maggiore di cm 20, si suggerisce di corredarla con cordolo battiruota o elemento di medesima risposta funzionale, nonché di corrimano, su almeno uno dei lati, visivamente percepibile anche a distanza al fine di ottenere anche una buona presegnalazione per ipovedenti.

Occorre fare una buona rasatura della finitura superficiale (attraverso la compattazione e la rullatura del materiale) per evitare di creare altre criticità sulla pavimentazione per le persone con difficoltà motorie. Ovvero non creare spessori e fonti di inciampo.
