BORELLA, V.LO

2614

Descrizione prestazionale dell'intervento

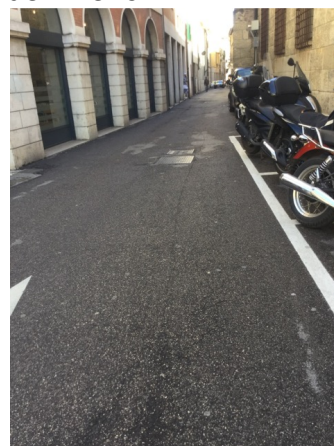
Foto del rilievo

Criticità

Assenza di protezione del percorso pedonale

Realizzazione di **segnaletica con riga bianca** su pavimentazione in bitume, di larghezza 12-15 cm, a delimitazione di porzione di percorso riservata ai pedoni, finalizzata ad aumentarne il livello di sicurezza in ambiti caratterizzati da scarso traffico veicolare.

Per tutta la larghezza del percorso pedonale dovrà essere verificato il buon stato di manutenzione della pavimentazione.

Materiale suggerito: **Vernice**
