TAZZOLI, VIA DON E.

2629

Descrizione prestazionale dell'intervento

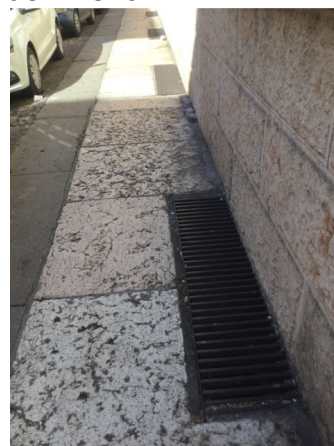
Foto del rilievo

Criticità

Caditoia inadeguata

Inserimento di nuovo grigliato previa rimozione dell'esistente. Il grigliato sarà incassato e perfettamente complanare al pavimento e non dovrà avere maglie con vuoti tali da costituire ostacolo o pericolo rispetto a ruote, tacchi o bastoni. I vuoti delle griglie non potranno essere attraversati da sfere di diametro superiore ai 20 mm (preferibilmente non superiore a 15 mm); per grigliati ad elementi paralleli le fessure dovranno essere poste in senso ortogonale alla principale direzione di marcia.

Quando le dimensioni delle maglie sono di notevole larghezza e il materiale è la pietra, si suggerisce di fissare una lamiera preforata, in ottone con fori non superiori ai 10/15 mm. per ogni foro del manufatto.

Materiale suggerito: **Metallo**
