# ANFITEATRO, VIA

**2759**

Descrizione prestazionale dell'intervento

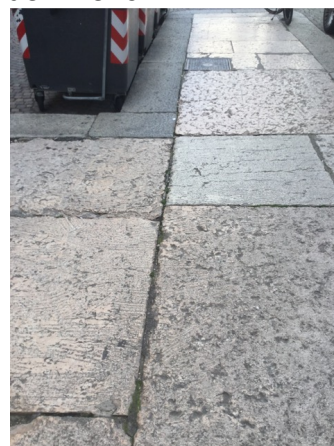
Foto del rilievo

Criticità

Pavimentazione con **sconnessioni dovute alle fugature**

**Rifacimento della fugatura** tramite asportazione materiale eventualmente sporgente e ripristino materiale dove mancante, con stilatura adeguata al fine di ottenere perfetta complanarietà tra gli elementi costituenti la pavimentazione.

Occorre fare una buona rasatura della finitura superficiale (attraverso la compattazione e la rullatura del materiale) per evitare di creare altre criticità sulla pavimentazione per le persone con difficoltà motorie. Ovvero non creare spessori e fonti di inciampo.

Materiale suggerito: **Furgatura in sabbia e cemento**
