PONTIERE, VIA DEL

Criticità

Data del sopralluogo: 27/06/2018

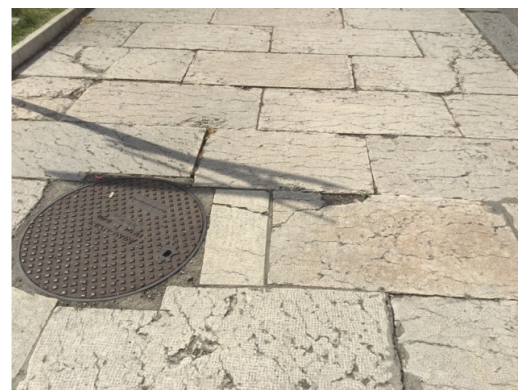
Foto del rilievo

Pavimentazione con **sconnessioni dovute alle fugature**

Rifacimento della fugatura tramite asportazione materiale eventualmente sporgente e ripristino materiale dove mancante, con stilatura adeguata al fine di ottenere perfetta complanarietà tra gli elementi costituenti la pavimentazione.

Occorre fare una buona rasatura della finitura superficiale (attraverso la compattazione e la rullatura del materiale) per evitare di creare altre criticità sulla pavimentazione per le persone con difficoltà motorie. Ovvero non creare spessori e fonti di inciampo.

Materiale suggerito: **Furgatura in sabbia e cemento**
