# ANFITEATRO, VIA

# 2741

Descrizione prestazionale dell'intervento

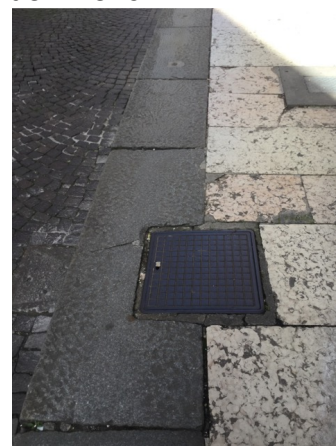
Foto del rilievo

Criticità

Pavimentazione con **sconnessioni dovute alle fugature**

**Rifacimento della fugatura** tramite asportazione materiale eventualmente sporgente e ripristino materiale dove mancante, con stilatura adeguata al fine di ottenere perfetta complanarietà tra gli elementi costituenti la pavimentazione.

Occorre fare una buona rasatura della finitura superficiale (attraverso la compattazione e la rullatura del materiale) per evitare di creare altre criticità sulla pavimentazione per le persone con difficoltà motorie. Ovvero non creare spessori e fonti di inciampo.

Materiale suggerito: **Furgatura in sabbia e cemento**
