NORIS, VIA ENRICO

Descrizione prestazionale dell'intervento

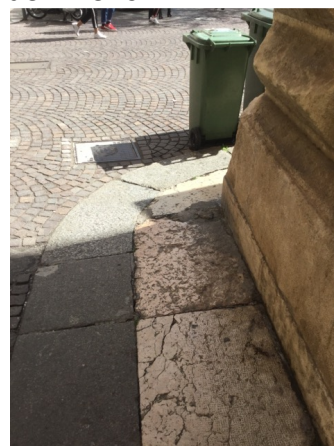
Foto del rilievo

Criticità

Presenza di **pendenza trasversale** eccessiva

Angolo con via Anfiteatro.

Demolizione e rifacimento di parte di pavimentazione esistente al fine di ottenere il piano di calpestio con pendenza trasversale non superiore all'1%.

Si suggerisce una pendenza trasversale ottimale dell'1% e comunque non superiore al 2% solo se su brevi tratti (qualche metro).

Materiale suggerito: **Granito**
