## PONTIERE, VIA DEL

Descrizione prestazionale dell'intervento

Data del sopralluogo: 27/06/2018

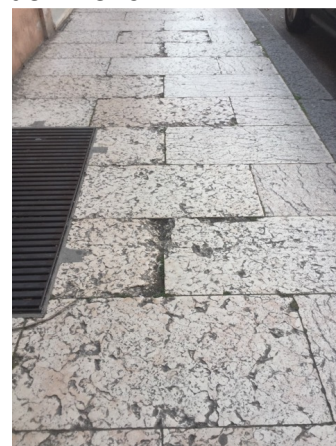
Foto del rilievo

Criticità

Pavimentazione con **sconnessioni dovute alle fugature**

**Rifacimento della fugatura** tramite asportazione materiale eventualmente sporgente e ripristino materiale dove mancante, con stilatura adeguata al fine di ottenere perfetta complanarietà tra gli elementi costituenti la pavimentazione.

Occorre fare una buona rasatura della finitura superficiale (attraverso la compattazione e la rullatura del materiale) per evitare di creare altre criticità sulla pavimentazione per le persone con difficoltà motorie. Ovvero non creare spessori e fonti di inciampo.

Materiale suggerito: **Furgatura in sabbia e cemento**
