ANFITEATRO, VIA

2735

Descrizione prestazionale dell'intervento

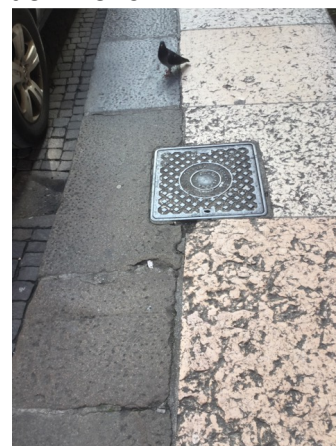
Foto del rilievo

Criticità

Pavimentazione con **sconnessioni dovute alle fugature**

Rifacimento della fugatura tramite asportazione materiale eventualmente sporgente e ripristino materiale dove mancante, con stilatura adeguata al fine di ottenere perfetta complanarietà tra gli elementi costituenti la pavimentazione.

Occorre fare una buona rasatura della finitura superficiale (attraverso la compattazione e la rullatura del materiale) per evitare di creare altre criticità sulla pavimentazione per le persone con difficoltà motorie. Ovvero non creare spessori e fonti di inciampo.

Materiale suggerito: **Furgatura in sabbia e cemento**
