PONTIERE, VIA DEL

2800

Criticità

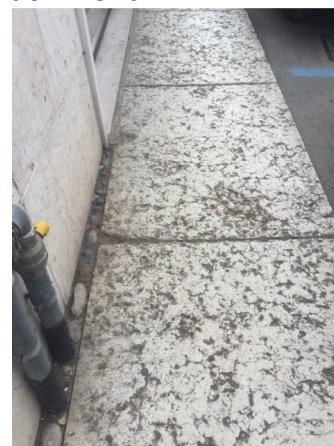
Foto del rilievo

Pavimentazione con **sconnessioni dovute alle fugature**

Rifacimento della fugatura tramite asportazione materiale eventualmente sporgente e ripristino materiale dove mancante, con stilatura adeguata al fine di ottenere perfetta complanarietà tra gli elementi costituenti la pavimentazione.

Occorre fare una buona rasatura della finitura superficiale (attraverso la compattazione e la rullatura del materiale) per evitare di creare altre criticità sulla pavimentazione per le persone con difficoltà motorie. Ovvero non creare spessori e fonti di inciampo.

Materiale suggerito: **Furgatura in sabbia e cemento**
