ANFITEATRO, VIA

2724

Descrizione prestazionale dell'intervento

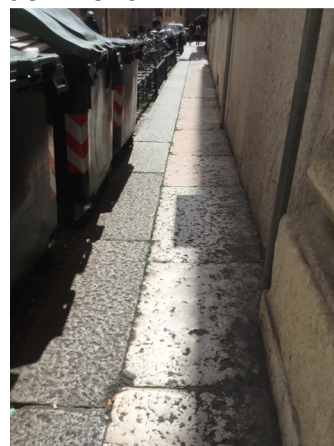
Foto del rilievo

Criticità

Pavimentazione con **sconnessioni dovute alle fugature**

Rifacimento della fugatura tramite asportazione materiale eventualmente sporgente e ripristino materiale dove mancante, con stilatura adeguata al fine di ottenere perfetta complanarietà tra gli elementi costituenti la pavimentazione.

Occorre fare una buona rasatura della finitura superficiale (attraverso la compattazione e la rullatura del materiale) per evitare di creare altre criticità sulla pavimentazione per le persone con difficoltà motorie. Ovvero non creare spessori e fonti di inciampo.

Materiale suggerito: **Furgatura in sabbia e cemento**
