PONTIERE, VIA DEL

2793

Descrizione prestazionale dell'intervento

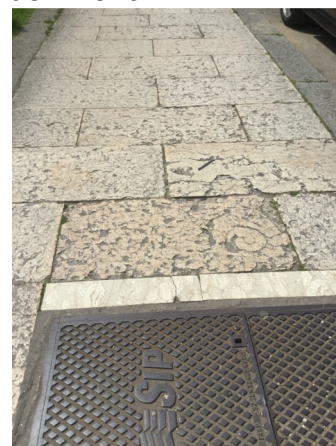
Foto del rilievo

Criticità

Pavimentazione con **sconnessioni dovute alle fugature**

Rifacimento della fugatura tramite asportazione materiale eventualmente sporgente e ripristino materiale dove mancante, con stilatura adeguata al fine di ottenere perfetta complanarietà tra gli elementi costituenti la pavimentazione.

Occorre fare una buona rasatura della finitura superficiale (attraverso la compattazione e la rullatura del materiale) per evitare di creare altre criticità sulla pavimentazione per le persone con difficoltà motorie. Ovvero non creare spessori e fonti di inciampo.

Materiale suggerito: **Furgatura in sabbia e cemento**
