## DIETRO ANFITEATRO, VIA

### Descrizione prestazionale dell'intervento

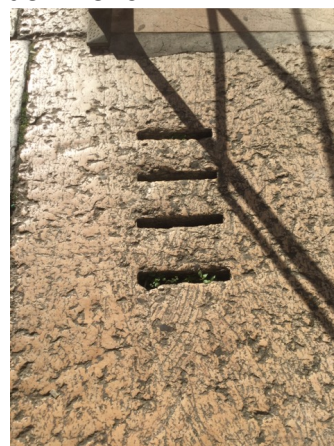
### Foto del rilievo

### Criticità

Caditoia inadeguata

**Inserimento** di nuovo grigliato previa rimozione dell'esistente. Il grigliato sarà incassato e perfettamente complanare al pavimento e non dovrà avere maglie con vuoti tali da costituire ostacolo o pericolo rispetto a ruote, tacchi o bastoni. I vuoti delle griglie non potranno essere attraversati da sfere di diametro superiore ai 20 mm (preferibilmente non superiore a 15 mm); per grigliati ad elementi paralleli le fessure dovranno essere poste in senso ortogonale alla principale direzione di marcia.

Quando le dimensioni delle maglie sono di notevole larghezza e il materiale è la pietra, si suggerisce di fissare una lamiera preforata, in ottone con fori non superiori ai 10/15 mm. per ogni foro del manufatto.

Materiale suggerito: **Metallo**
