DIETRO ANFITEATRO, VIA

Descrizione prestazionale dell'intervento

Criticità

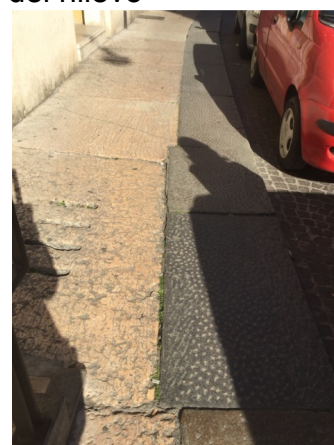
Foto del rilievo

Pavimentazione con **sconnessioni dovute alle fugature**

Rifacimento della fugatura tramite asportazione materiale eventualmente sporgente e ripristino materiale dove mancante, con stilatura adeguata al fine di ottenere perfetta complanarietà tra gli elementi costituenti la pavimentazione.

Occorre fare una buona rasatura della finitura superficiale (attraverso la compattazione e la rullatura del materiale) per evitare di creare altre criticità sulla pavimentazione per le persone con difficoltà motorie. Ovvero non creare spessori e fonti di inciampo.

Materiale suggerito: **Furgatura in sabbia e cemento**
