# ANFITEATRO, VIA

# 2734

Descrizione prestazionale dell'intervento

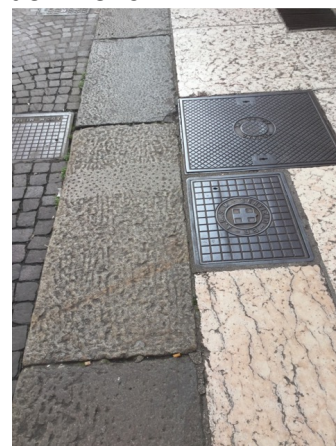
Foto del rilievo

Criticità

Pavimentazione con **sconnessioni dovute alle fugature**

**Rifacimento della fugatura** tramite asportazione materiale eventualmente sporgente e ripristino materiale dove mancante, con stilatura adeguata al fine di ottenere perfetta complanarietà tra gli elementi costituenti la pavimentazione.

Occorre fare una buona rasatura della finitura superficiale (attraverso la compattazione e la rullatura del materiale) per evitare di creare altre criticità sulla pavimentazione per le persone con difficoltà motorie. Ovvero non creare spessori e fonti di inciampo.

Materiale suggerito: **Furgatura in sabbia e cemento**
