ANFITEATRO, VIA

2740

Descrizione prestazionale dell'intervento

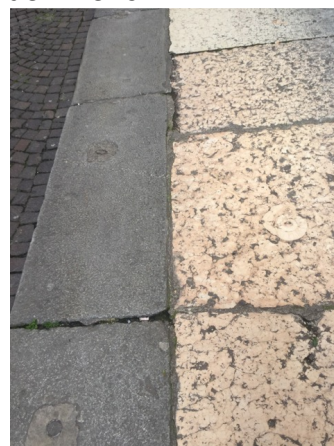
Foto del rilievo

Criticità

Pavimentazione con **sconnessioni dovute alle fugature**

Rifacimento della fugatura tramite asportazione materiale eventualmente sporgente e ripristino materiale dove mancante, con stilatura adeguata al fine di ottenere perfetta complanarietà tra gli elementi costituenti la pavimentazione.

Occorre fare una buona rasatura della finitura superficiale (attraverso la compattazione e la rullatura del materiale) per evitare di creare altre criticità sulla pavimentazione per le persone con difficoltà motorie. Ovvero non creare spessori e fonti di inciampo.

Materiale suggerito: **Furgatura in sabbia e cemento**
