PONTIERE, VIA DEL

Descrizione prestazionale dell'intervento

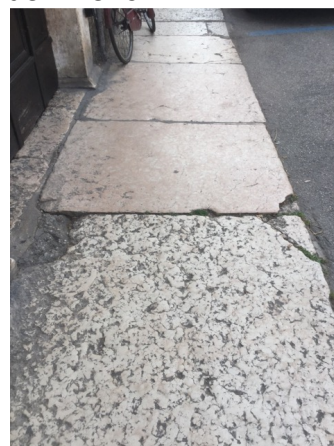
Foto del rilievo

Criticità

Pavimentazione con **sconnessioni dovute alle fugature**

Rifacimento della fugatura tramite asportazione materiale eventualmente sporgente e ripristino materiale dove mancante, con stilatura adeguata al fine di ottenere perfetta complanarietà tra gli elementi costituenti la pavimentazione.

Occorre fare una buona rasatura della finitura superficiale (attraverso la compattazione e la rullatura del materiale) per evitare di creare altre criticità sulla pavimentazione per le persone con difficoltà motorie. Ovvero non creare spessori e fonti di inciampo.

Materiale suggerito: **Furgatura in sabbia e cemento**
