ANFITEATRO, VIA

2743

Descrizione prestazionale dell'intervento

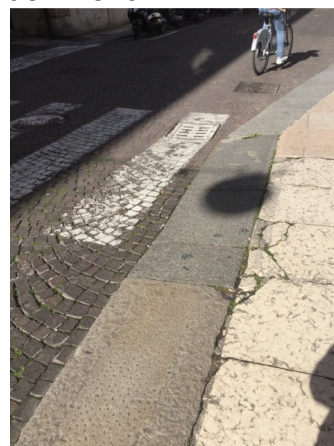
Foto del rilievo

Criticità

Dislivello causato da gradino **max 2,5 cm**

Eliminazione del dislivello attraverso la **demolizione e ricomposizione** della pavimentazione preesistente con maggiore complanarità fra il percorso pedonale ed il percorso carrabile.

Occorre fare una buona rasatura della finitura superficiale per evitare di creare altre criticità sulla pavimentazione per le persone con difficoltà motorie.

Alzare la strada per ridurre la differenza di quota con il marciapiede e riposizionare la pietra riducendo la pendenza.

Materiale suggerito: **Porfido cubetto 8x8**
