PONTIERE, VIA DEL

2783

Descrizione prestazionale dell'intervento

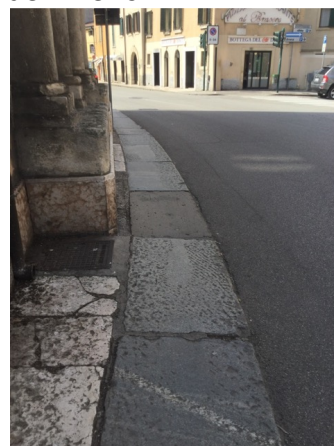
Foto del rilievo

Criticità

Assenza di protezione del percorso pedonale

Inserimento di paletto/archetto parapedonale in acciaio (o ferro zincato e tinteggiato) finalizzato ad aumentare il livello di sicurezza dei pedoni.
