S. NICOLO', P.ZZA

2750

Descrizione prestazionale dell'intervento

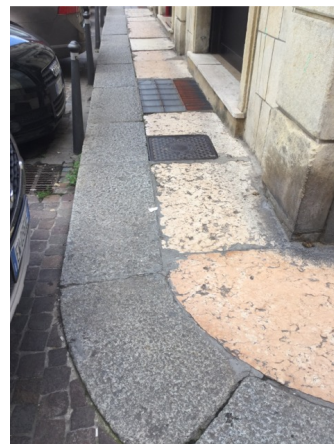
Foto del rilievo

Difficoltà di realizzazione a causa della bocca di lupo.

Criticità

Scivolo con **pendenza eccessiva**

Demolizione della rampa esistente e **ricostruzione** della stessa con pendenza longitudinale tale da consentirne l'agevole superamento da parte di tutti (preferibilmente inferiore/uguale al 5%), e pendenza trasversale non superiore all'1%.

La pavimentazione dovrà essere antisdrucchiabile, uniforme e compatta.

La rampa dovrà avere larghezza non inferiore a cm 120 (se possibile larghezza 150 cm). Per lunghezze superiori a 10 m è necessario interrompere la rampa con un piano orizzontale intermedio di dimensioni non inferiori a cm 150x150.

Quando la differenza di quota fra i due piani (pedonale e carrabile) è maggiore di cm 20, si suggerisce di corredarla con cordolo battiruota o elemento di medesima risposta funzionale, nonché di corrimano, su almeno uno dei lati, visivamente percepibile anche a distanza al fine di ottenere anche una buona presegnalazione per ipovedenti.

Occorre fare una buona rasatura della finitura superficiale (attraverso la compattazione e la rullatura del materiale) per evitare di creare altre criticità sulla pavimentazione per le persone con difficoltà motorie. Ovvero non creare spessori e fonti di inciampo.

Materiale suggerito: **Pietra di Prun**
