PONTIERE, VIA DEL

2798

Descrizione prestazionale dell'intervento

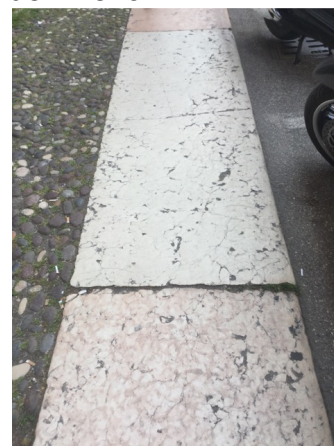
Foto del rilievo

Criticità

Pavimentazione con **sconnessioni dovute alle fugature**

Rifacimento della fugatura tramite asportazione materiale eventualmente sporgente e ripristino materiale dove mancante, con stilatura adeguata al fine di ottenere perfetta complanarietà tra gli elementi costituenti la pavimentazione.

Occorre fare una buona rasatura della finitura superficiale (attraverso la compattazione e la rullatura del materiale) per evitare di creare altre criticità sulla pavimentazione per le persone con difficoltà motorie. Ovvero non creare spessori e fonti di inciampo.

Materiale suggerito: **Furgatura in sabbia e cemento**
