ANFITEATRO, VIA

2742

Descrizione prestazionale dell'intervento

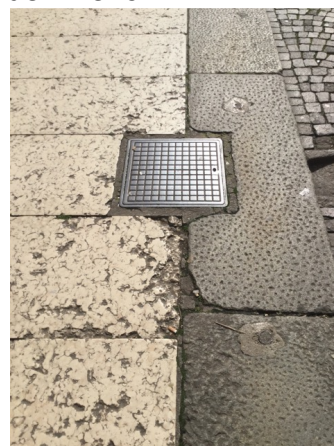
Foto del rilievo

Criticità

Pavimentazione con **sconnessioni dovute alle fugature**

Rifacimento della fugatura tramite asportazione materiale eventualmente sporgente e ripristino materiale dove mancante, con stilatura adeguata al fine di ottenere perfetta complanarietà tra gli elementi costituenti la pavimentazione.

Occorre fare una buona rasatura della finitura superficiale (attraverso la compattazione e la rullatura del materiale) per evitare di creare altre criticità sulla pavimentazione per le persone con difficoltà motorie. Ovvero non creare spessori e fonti di inciampo.

Materiale suggerito: **Furgatura in sabbia e cemento**
