BATTISTI, VIA C.

N. Intervento

0363

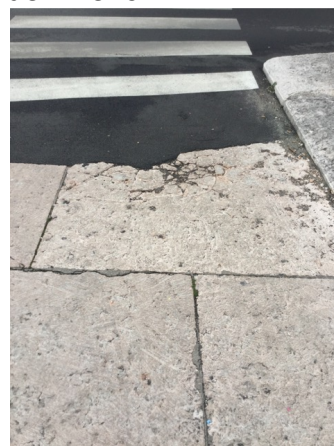
Foto del rilievo

Criticità

Presenza di sconnessioni, buche isolate, deformazioni della pavimentazione esistente, assenza di porzioni di essa.

Descrizione prestazionale dell'intervento

Adeguamento della pavimentazione dissestata tramite **demolizione e rifacimento del tappetino d'usura o sostituzione di parte di essa**, con finitura tale da rendere il piano di calpestio perfettamente complanare e raccordato adeguatamente alla pavimentazione esistente.

ATTENZIONE !

Occorre fare una buona rasatura della finitura superficiale per evitare di creare altre criticità sulla pavimentazione per le persone con difficoltà motorie.

Materiale suggerito: **Pietra di Prun**
