## PORTA NUOVA, C.SO

**0326**

Descrizione prestazionale dell'intervento

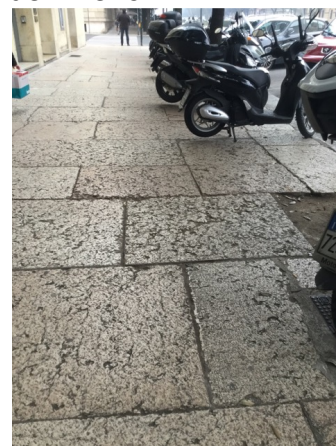
Foto del rilievo

Criticità

Pavimentazione con **sconnessioni dovute alle fugature**

**Rifacimento della fugatura** tramite asportazione materiale eventualmente sporgente e ripristino materiale dove mancante, con stilatura adeguata al fine di ottenere perfetta complanarietà tra gli elementi costituenti la pavimentazione.

Occorre fare una buona rasatura della finitura superficiale (attraverso la compattazione e la rullatura del materiale) per evitare di creare altre criticità sulla pavimentazione per le persone con difficoltà motorie. Ovvero non creare spessori e fonti di inciampo.

Materiale suggerito: **Conglomerato cementizio**
