# PORTA NUOVA, C.SO

# 0319

## Descrizione prestazionale dell'intervento

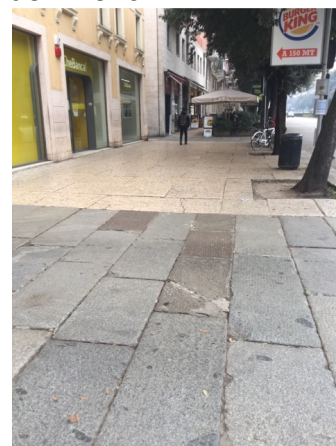
## Foto del rilievo

**Assenza** di segnalazione **tattilo-plantare** per l'intercettazione di pubblici servizi (Targa tattile, fermata del mezzo pubblico)

Inserimento di segnalazione tattile costituita da fascia di larghezza 60 cm trattata a **righe parallele** con funzione di orientamento. Il percorso tattile termina con una segnaletica di "Attenzione/Servizio", ossia una striscia di 40 cm di profondità posta in prossimità della palina o della pensilina qualora esistente.

Il materiale da utilizzarsi deve essere consono al contesto in cui si trova. Sono da evitarsi materiali in gomma incollati ma bensì piastrelle di ceramica, pietra lavorata in superficie o materiale autobloccante.

Materiale suggerito: **Tipo LogesVetEvolution**
