# MINATORE, VIA DEL

**0367**

## Descrizione prestazionale dell'intervento

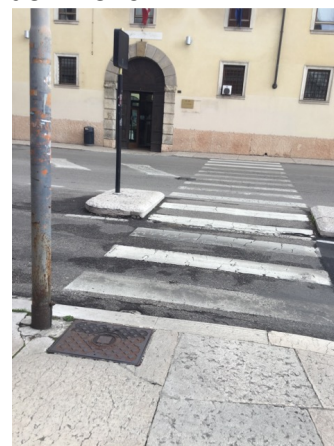
## Foto del rilievo

Attraversamento pedonale pericoloso su strada ad alta intensità di traffico

Adeguamento di attraversamento pedonale tramite inserimento di impianto semaforico, dotato di **pulsante di chiamata** a 80/100 cm da terra e di dispositivo di segnalazione sonora per non vedenti, regolato secondo un tempo di attraversamento minimo di 3 secondi/metro di percorso.

Il livello del segnale sonoro emesso dai dispositivi acustici dovrà essere adeguato automaticamente rispetto al rumore di fondo dell'ambiente, superandolo di 5-10 dB, affinché sia garantita la percepibilità del segnale da parte dei disabili visivi. Non deve essere ammessa l'attivazione del sistema in via esclusiva mediante telecomando o altro sistema che limiti l'accesso ai soli possessori di un qualunque strumento esterno.
