BATTISTI, VIA C.

N. Intervento

0361

Data del sopralluogo: 13/02/2018

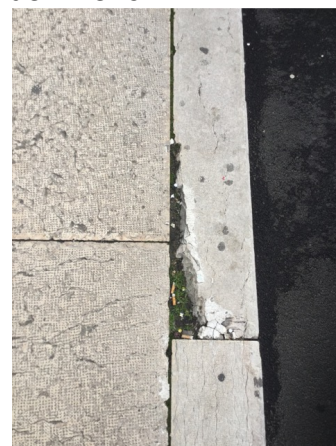
Foto del rilievo

Presenza di sconnessioni, buche isolate, deformazioni della pavimentazione esistente, assenza di porzioni di essa.

Adeguamento della pavimentazione disastata tramite **demolizione e rifacimento del tappetino d'usura o sostituzione di parte di essa**, con finitura tale da rendere il piano di calpestio perfettamente complanare e raccordato adeguatamente alla pavimentazione esistente.

Occorre fare una buona rasatura della finitura superficiale per evitare di creare altre criticità sulla pavimentazione per le persone con difficoltà motorie.
