# PORTA NUOVA, C.SO

# 0304

## Descrizione prestazionale dell'intervento

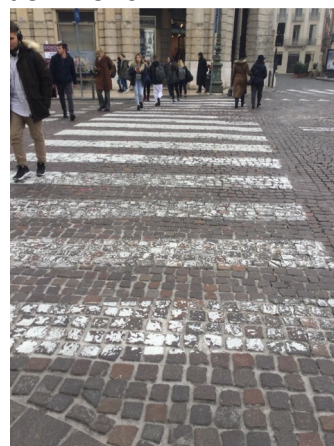
## Foto del rilievo

**Assenza** di segnalazione **tattilo-plantare** come linea guida all'orientamento delle persone non vedenti

Inserimento di segnalazione tattile costituita da fascia di larghezza 60 cm trattata a **righe parallele** con funzione di orientamento (in caso di spazi aperti, piazze, attraversamenti obliqui o percorsi eccessivamente larghi).

Il materiale da utilizzarsi deve essere consono al contesto in cui si trova. Sono da evitarsi materiali in gomma incollati ma bensì piastrelle di ceramica, pietra lavorata in superficie o materiale autobloccante.
