BATTISTI, VIA C.

0355

Descrizione prestazionale dell'intervento

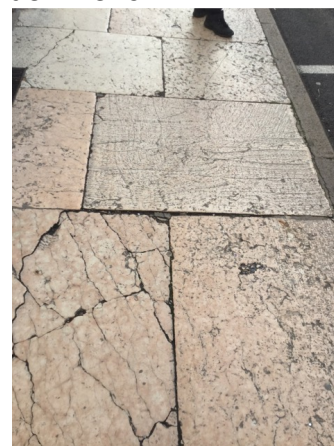
Foto del rilievo

Criticità

Pavimentazione con **sconnessioni dovute alle fugature**

Rifacimento della fugatura tramite asportazione materiale eventualmente sporgente e ripristino materiale dove mancante, con stilatura adeguata al fine di ottenere perfetta complanarietà tra gli elementi costituenti la pavimentazione.

Occorre fare una buona rasatura della finitura superficiale (attraverso la compattazione e la rullatura del materiale) per evitare di creare altre criticità sulla pavimentazione per le persone con difficoltà motorie. Ovvero non creare spessori e fonti di inciampo.

Materiale suggerito: **Conglomerato cementizio**
