PORTA NUOVA, C.SO

0327

Descrizione prestazionale dell'intervento

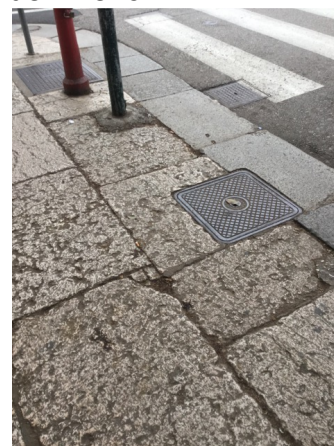
Foto del rilievo

Criticità

Pavimentazione con **sconnessioni dovute alle fugature**

Rifacimento della fugatura tramite asportazione materiale eventualmente sporgente e ripristino materiale dove mancante, con stilatura adeguata al fine di ottenere perfetta complanarietà tra gli elementi costituenti la pavimentazione.

ATTENZIONE !

Occorre fare una buona rasatura della finitura superficiale (attraverso la compattazione e la rullatura del materiale) per evitare di creare altre criticità sulla pavimentazione per le persone con difficoltà motorie. Ovvero non creare spessori e fonti di inciampo.

Materiale suggerito: **Conglomerato cementizio**
