PORTA NUOVA, C.SO

0309

Descrizione prestazionale dell'intervento

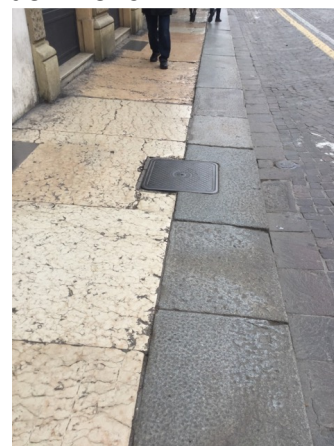
Foto del rilievo

Criticità

Pavimentazione con **sconnessioni dovute alle fugature**

Rifacimento della fugatura tramite asportazione materiale eventualmente sporgente e ripristino materiale dove mancante, con stilatura adeguata al fine di ottenere perfetta complanarietà tra gli elementi costituenti la pavimentazione.

Occorre fare una buona rasatura della finitura superficiale (attraverso la compattazione e la rullatura del materiale) per evitare di creare altre criticità sulla pavimentazione per le persone con difficoltà motorie. Ovvero non creare spessori e fonti di inciampo.

Materiale suggerito: **Conglomerato cementizio**
