# PORTA NUOVA, C.SO

# 0322

## Descrizione prestazionale dell'intervento

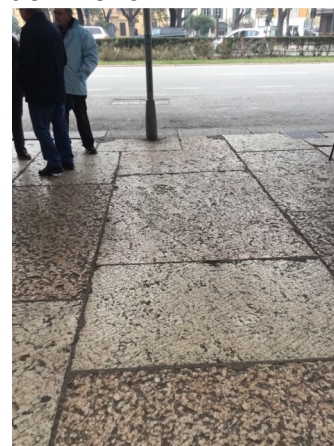
## Foto del rilievo

**Assenza** di segnalazione **tattilo-plantare** per l'intercettazione di pubblici servizi (Targa tattile, fermata del mezzo pubblico)

Inserimento di segnalazione tattile costituita da fascia di larghezza 60 cm trattata a **righe parallele** con funzione di orientamento. Il percorso tattile termina con una segnaletica di "Attenzione/Servizio", ossia una striscia di 40 cm di profondità posta in prossimità della palina o della pensilina qualora esistente.

Il materiale da utilizzarsi deve essere consono al contesto in cui si trova. Sono da evitarsi materiali in gomma incollati ma bensì piastrelle di ceramica, pietra lavorata in superficie o materiale autobloccante.
