BENTEGODI, VIA MARCANTONIO

0336

Descrizione prestazionale dell'intervento

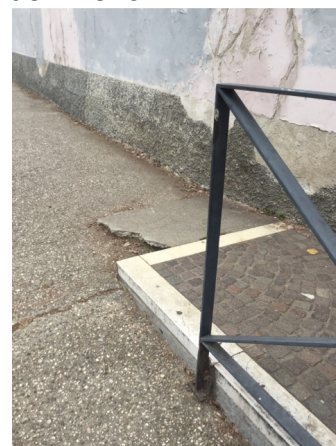
Foto del rilievo

Criticità

Percorso in pendenza privo di corrimano

Dotazione di un corrimano **su un lato della rampa**, di diametro mm 40, fissato con appositi sostegni a terra a cm 80 di altezza su tutto lo sviluppo della rampa stessa e, possibilmente, con prolungamento in piano per cm 50 di lunghezza.
