GHIAIA, V.LO

0345

Descrizione prestazionale dell'intervento

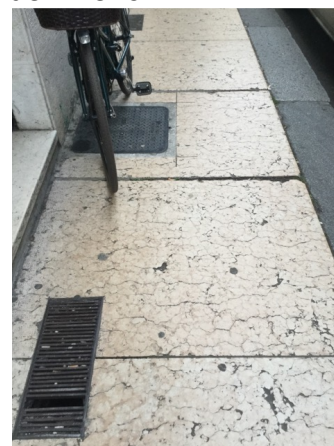
Foto del rilievo

Criticità

Pavimentazione con **sconnessioni dovute alle fugature**

Rifacimento della fugatura tramite asportazione materiale eventualmente sporgente e ripristino materiale dove mancante, con stilatura adeguata al fine di ottenere perfetta complanarietà tra gli elementi costituenti la pavimentazione.

Occorre fare una buona rasatura della finitura superficiale (attraverso la compattazione e la rullatura del materiale) per evitare di creare altre criticità sulla pavimentazione per le persone con difficoltà motorie. Ovvero non creare spessori e fonti di inciampo.

Materiale suggerito: **Conglomerato cementizio**
